ERRATUM

MTBT59-CC139L

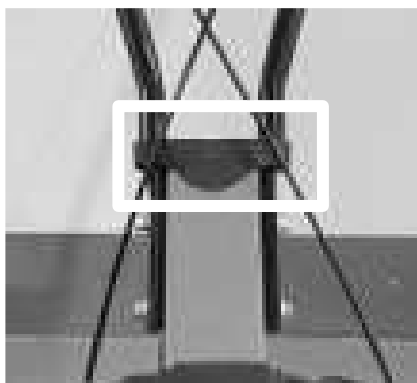
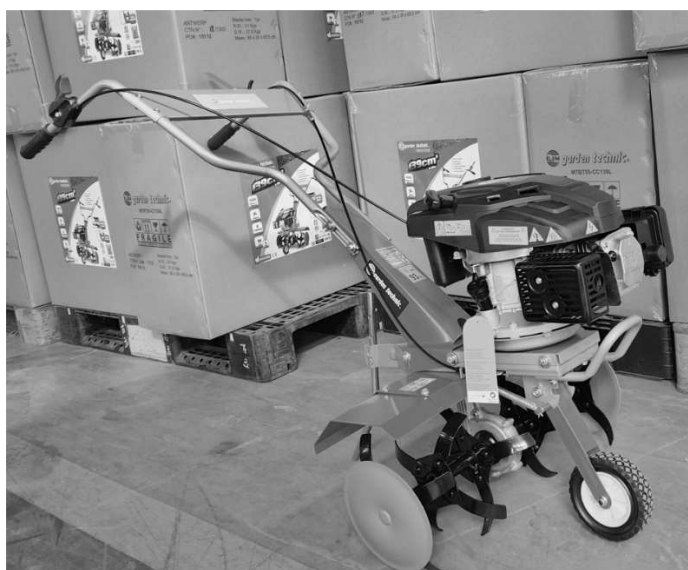
FR La photo de la motobineuse sur l'emballage et dans le manuel est erronée, le modèle MTBT59-CC139L est sans la barre de guide.

NL De foto van de helmstok op de verpakking en in de handleiding is onjuist, het MTBT59-CC139L-model is zonder zaagblad.

GB The photo of the tiller on the packaging and in the manual is incorrect, the MTBT59-CC139L model is without the guide bar.

FR / Correction visuel NL/ Visuele correctie GB / Visual correction
